GEMEINDE TAPFHEIM

BÜRGERVERSAMMLUNG AM 12.05.2022

VORSTELLUNG  
INTEGRALES KONZEPT ZUM KOMMUNALEN  
STURZFLUT-RISIKOMANAGEMENT

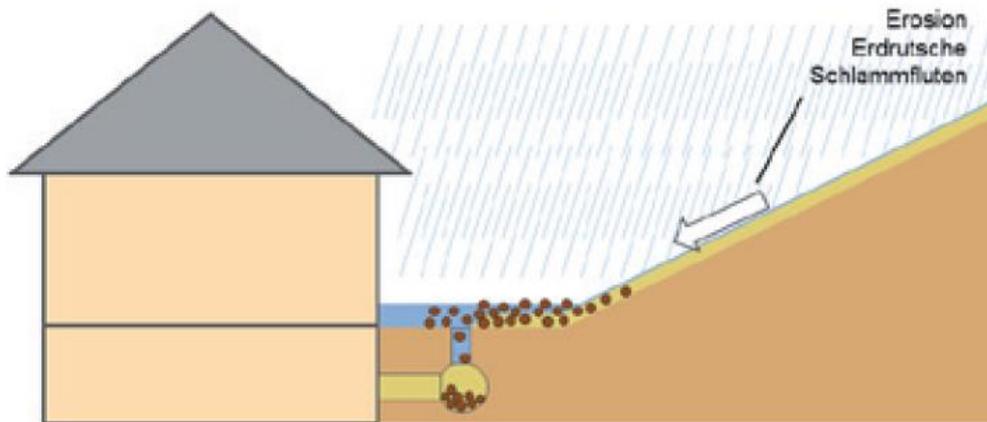
Sturzfluttyp Hügelland und Mittelgebirge

- OT Erlingshofen
- OT Oppertshofen
- OT Brachstadt
- Verbdg-Straßen

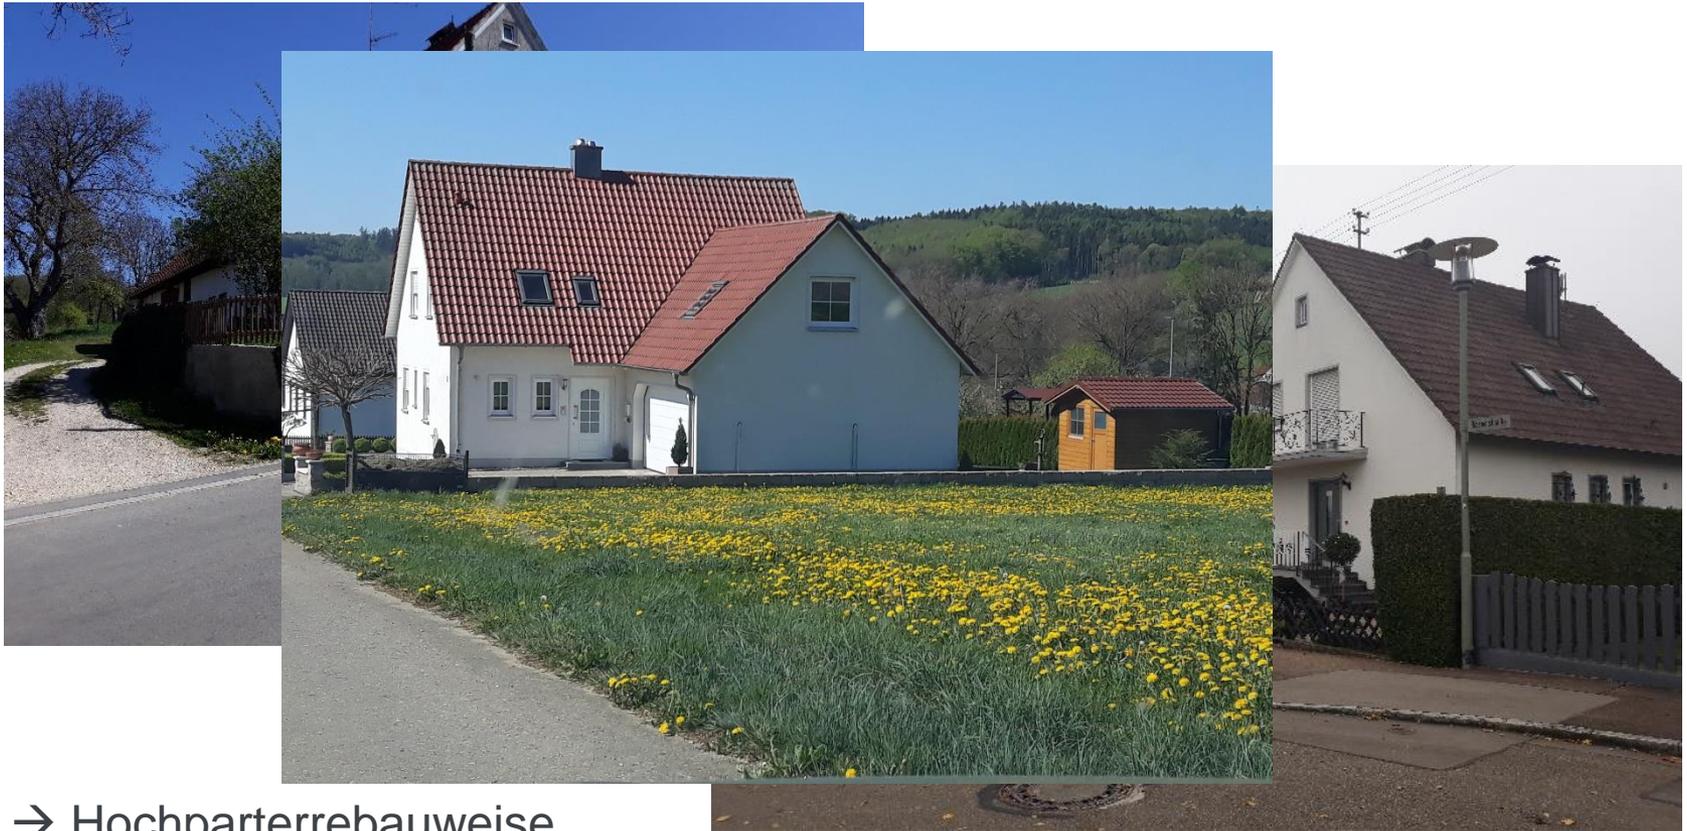
- Hochparterrebauweise
- ableitende Strukturen wie Mauern

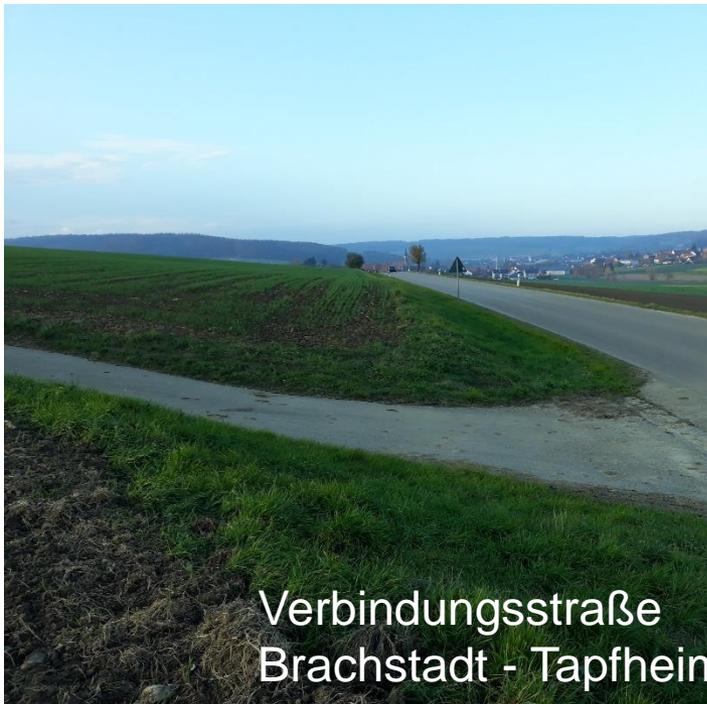
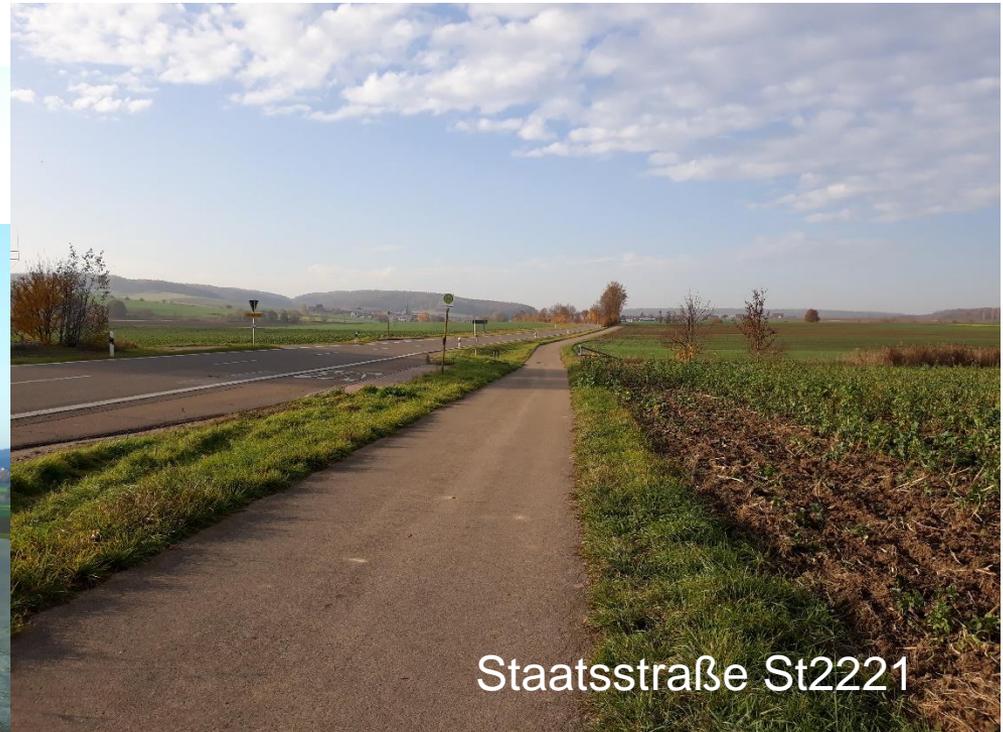
→ Verbindungsstraßen angrenzend an Feldern in Hanglage

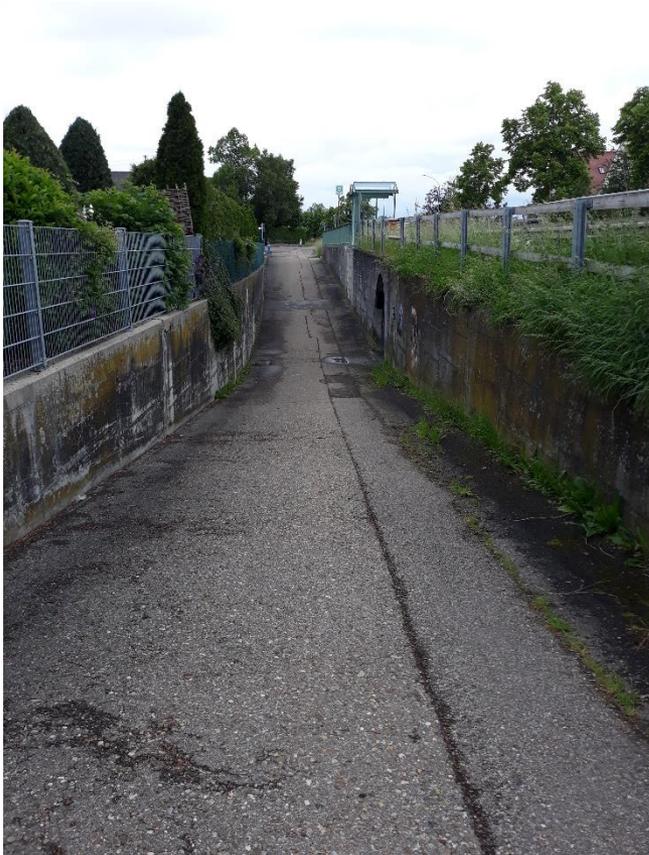
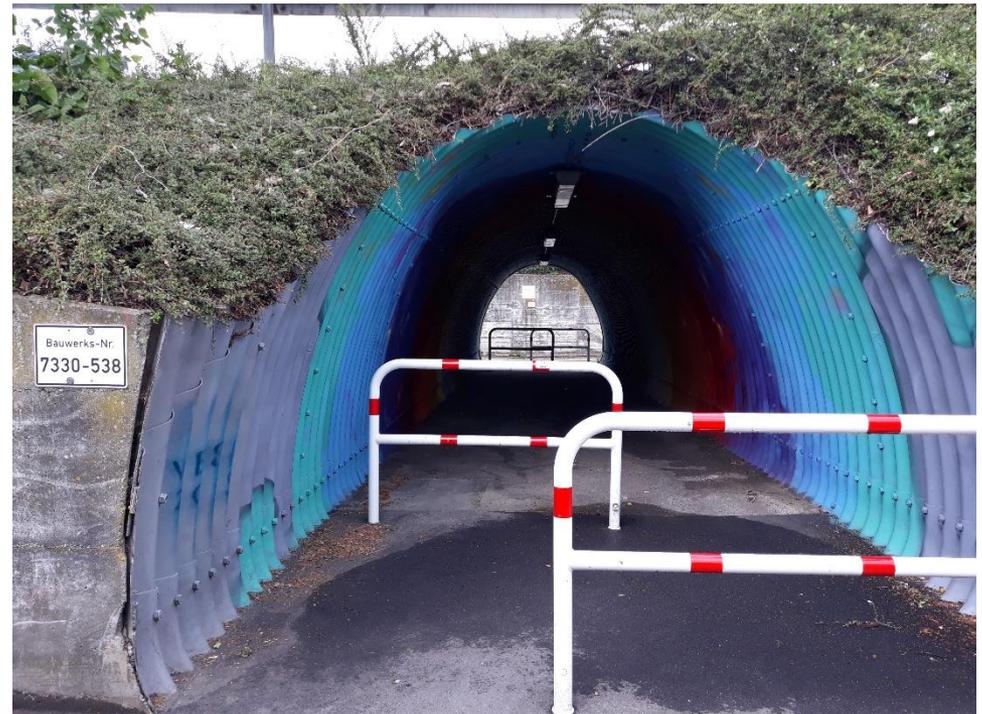
→ Unterführungen = Tiefpunkt

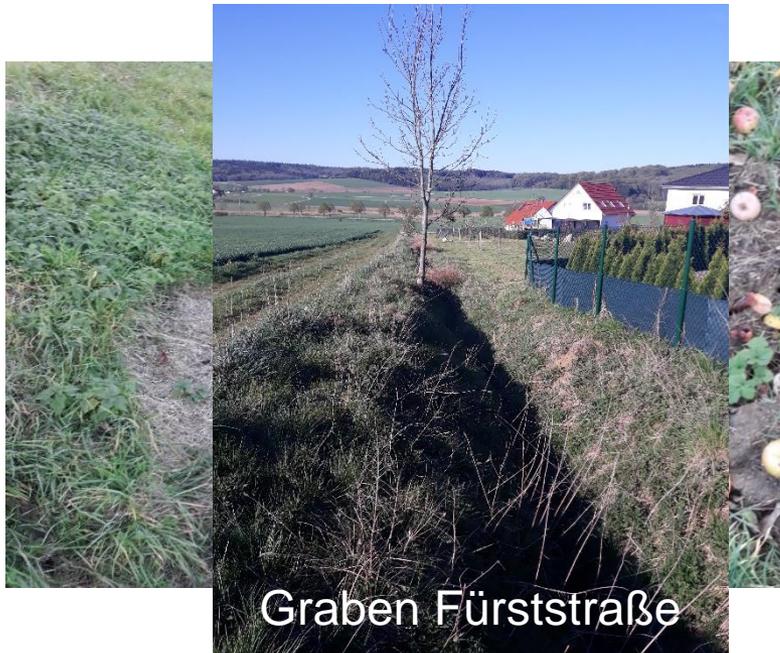
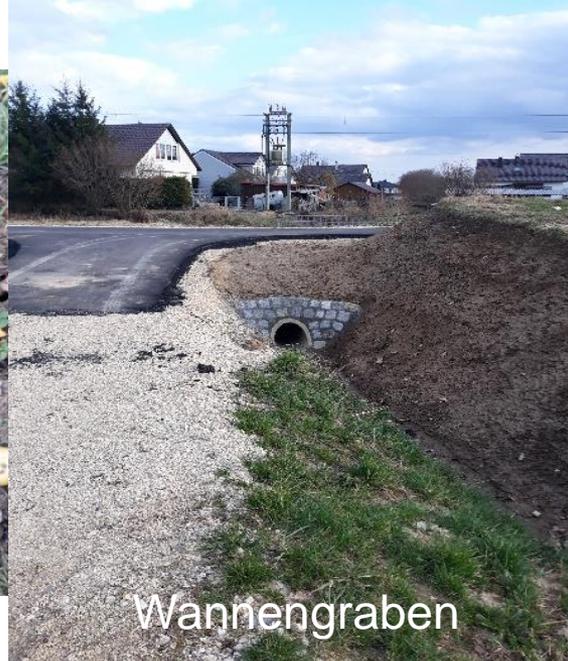
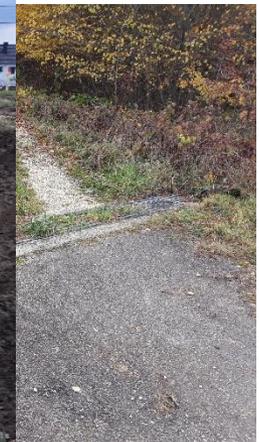
## Analyse der Siedlungs- und Außengebietsentwässerung

- Kanalisation: Gewässerverrohrungen, Regenwasserkanäle
- Entwässerungseinrichtungen an land- und forstwirtschaftlichen Flächen
- Gewässerkulisse
- Entwässerungsgräben
- Rückhaltebauwerke

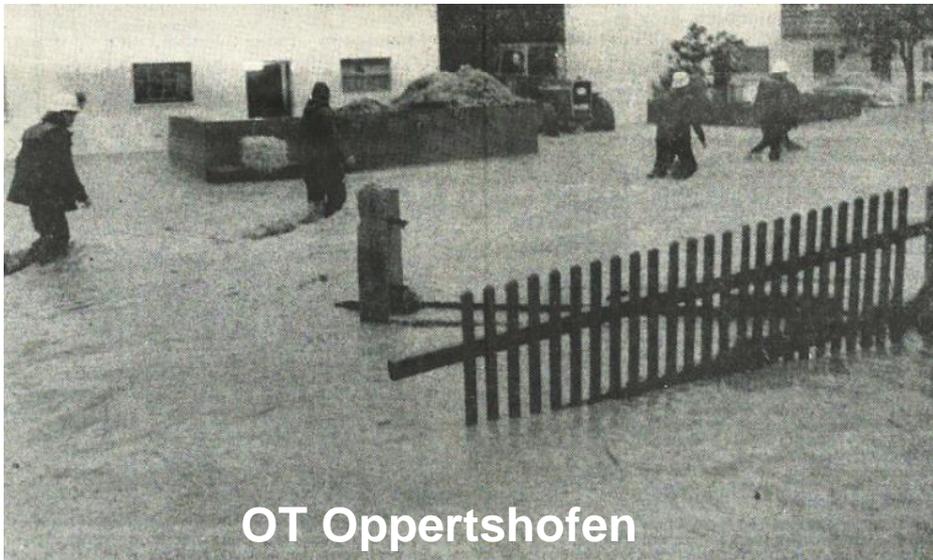
OT Oppertshofen

Hochwasserereignis 1978

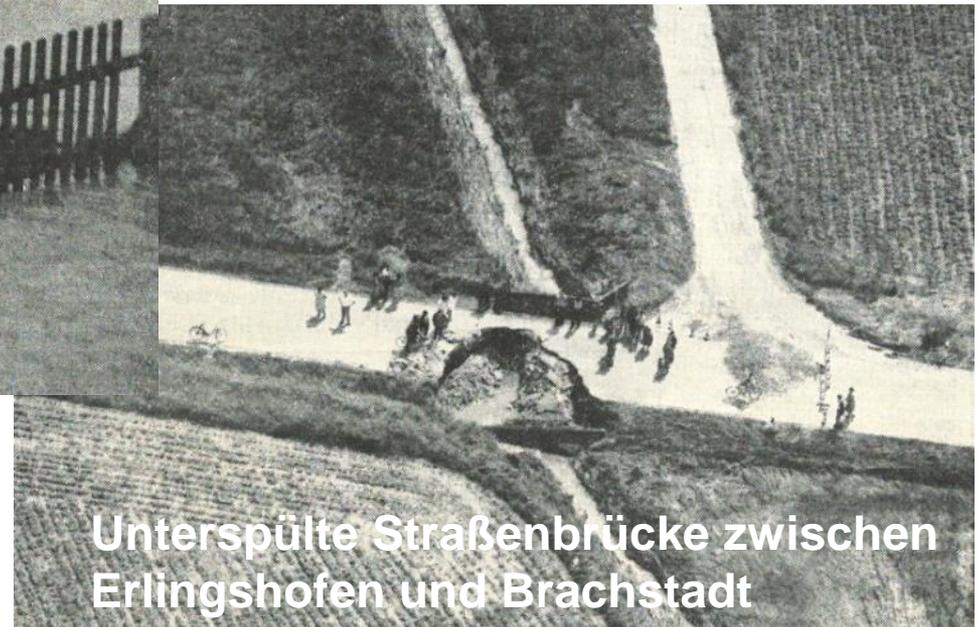
Unterspülte Straßenbrücke zwischen Erlingshofen und Brachstadt

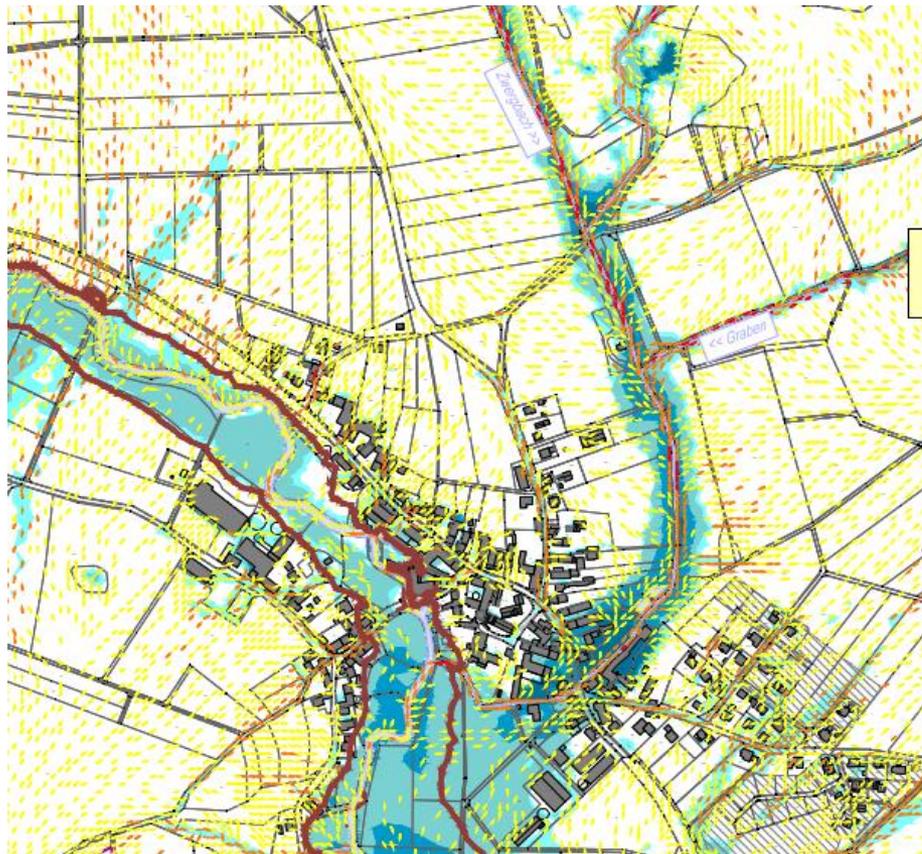
Beispiel: OT Oppertshofen HQ100:

**Darstellung wild abfließendes Oberflächenwasser und Gewässer**

**III. Ordnung bei einem 100-jährlichen Niederschlagsereignis**

- Überschwemmungsflächen
- Wassertiefen
- Fließgeschwindigkeiten

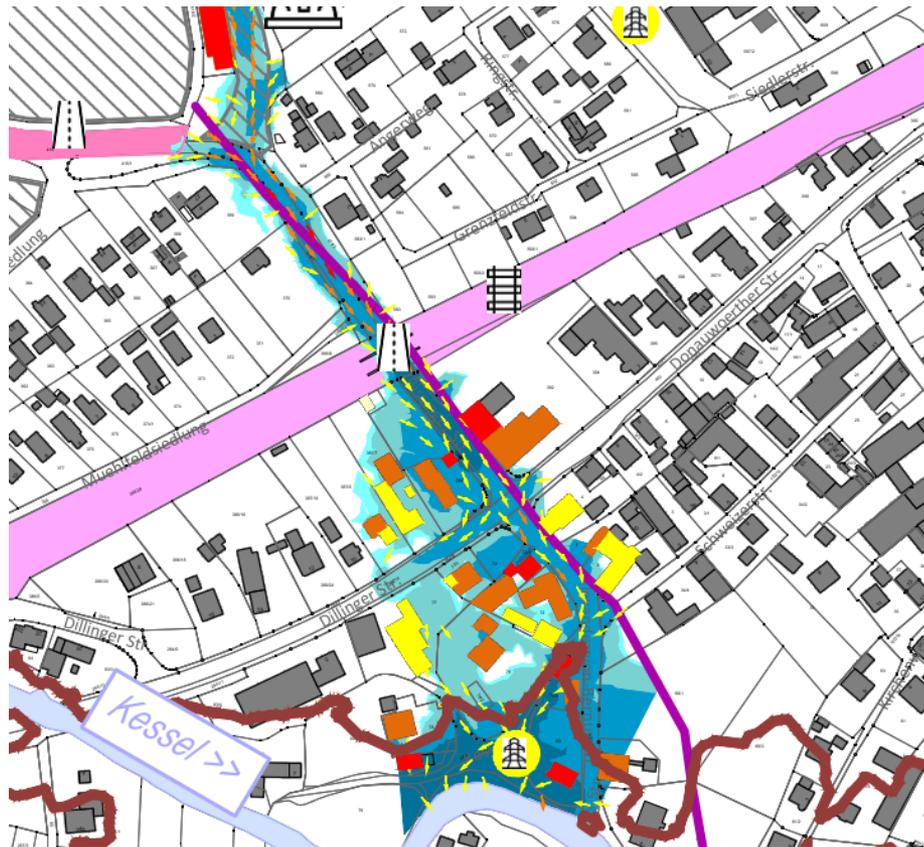
## HQ100 Hoppwiesengraben

### Betroffenheit Gebäude (Wasserstand nahe Außenkante)

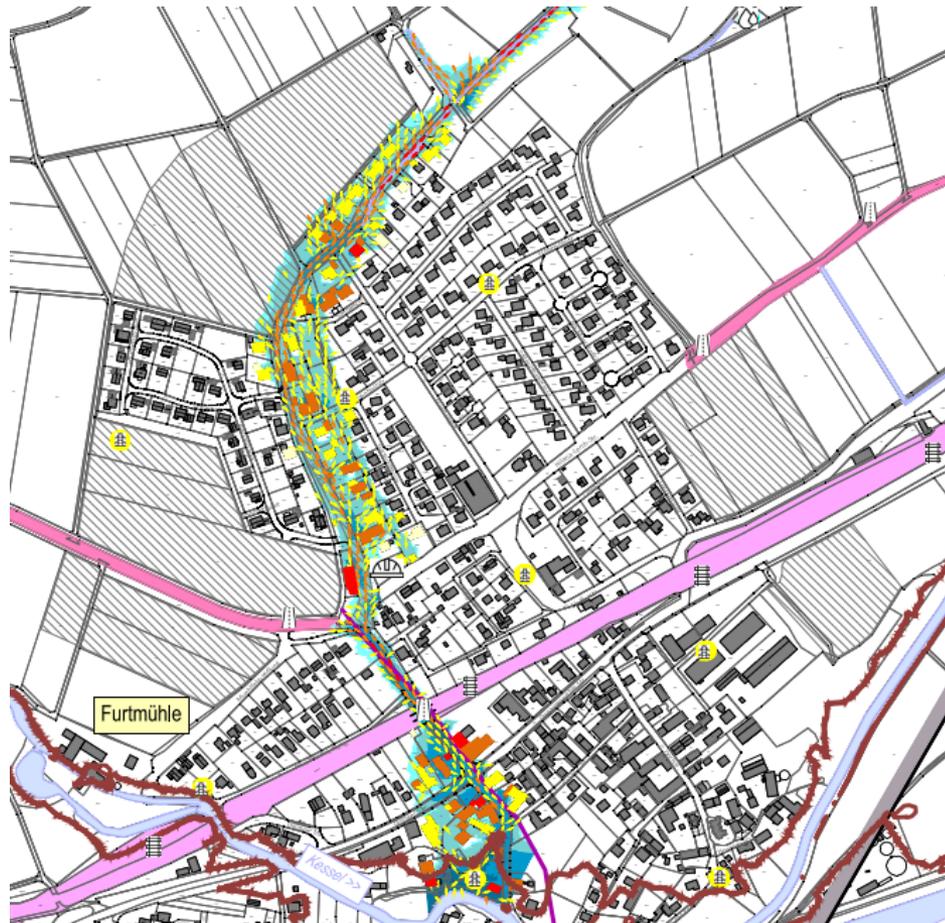
## HQ100 Böllenbach

### Betroffenheit Gebäude (Wasserstand nahe Außenkante)

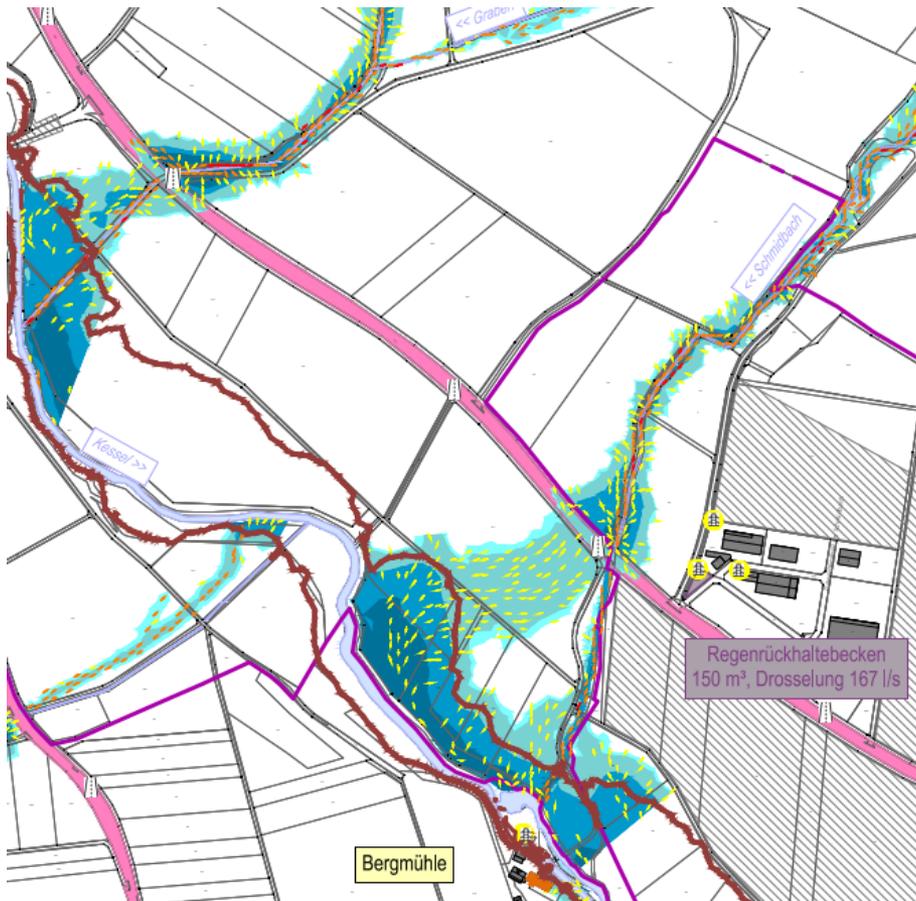
## HQ100 Schmidbach / Zeisbach

### Betroffenheit Gebäude (Wasserstand nahe Außenkante)

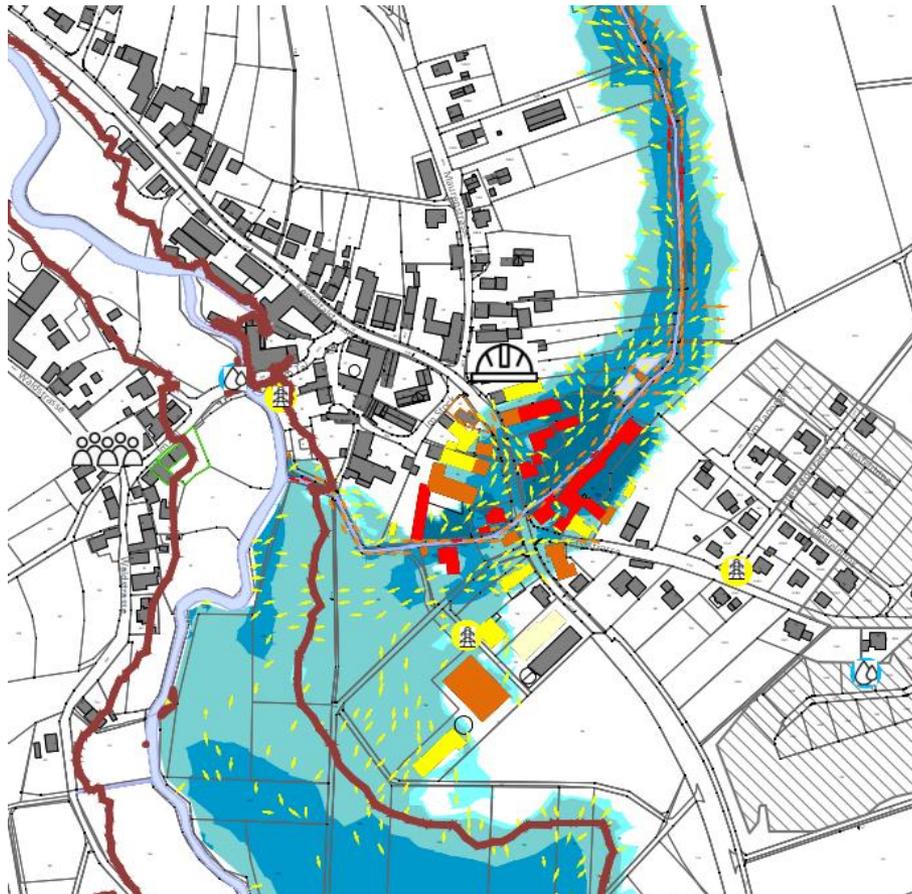
## HQ100 Zwergbach

### Betroffenheit Gebäude (Wasserstand nahe Außenkante)

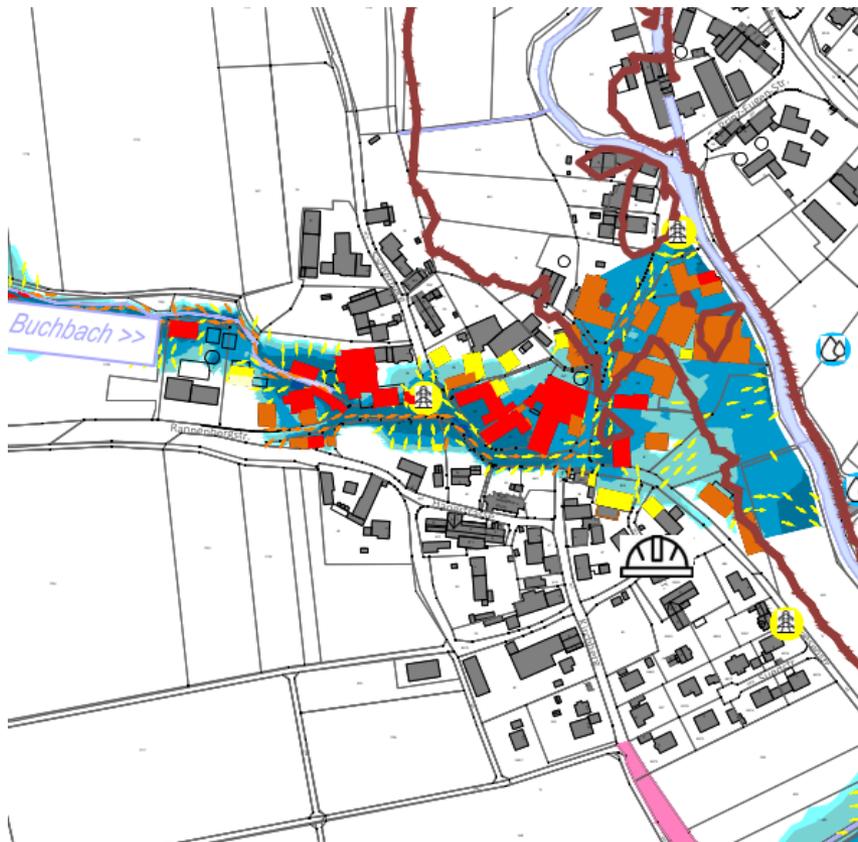
## HQ100 Buchbach

### Betroffenheit Gebäude (Wasserstand nahe Außenkante)

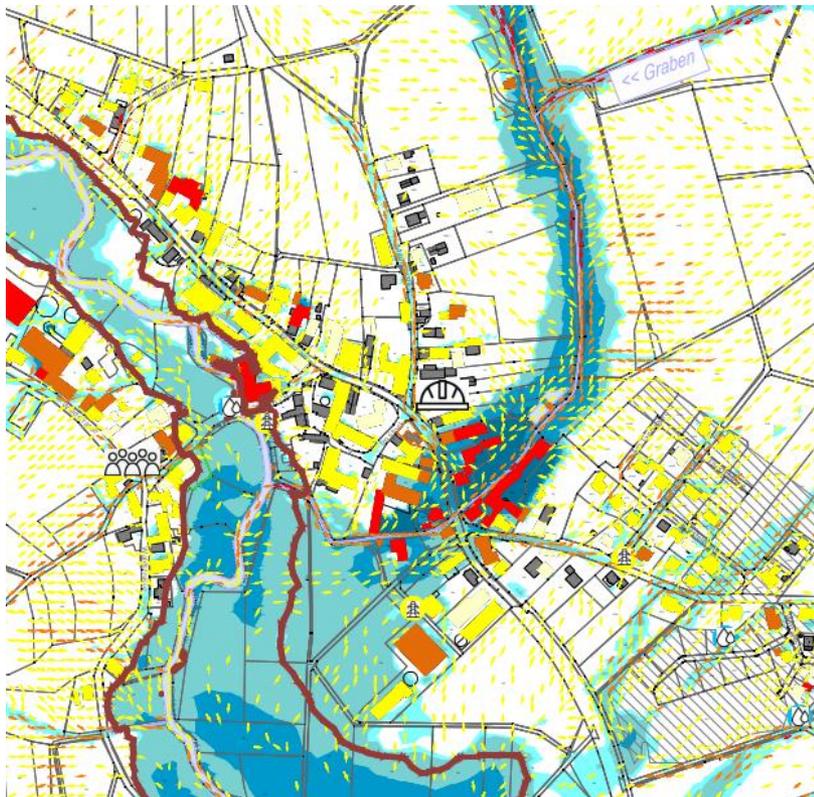
## N100 Oppertshofen (wild abfließendes Wasser)

Betroffenheit Gebäude  
(Wasserstand nahe Außenkante)

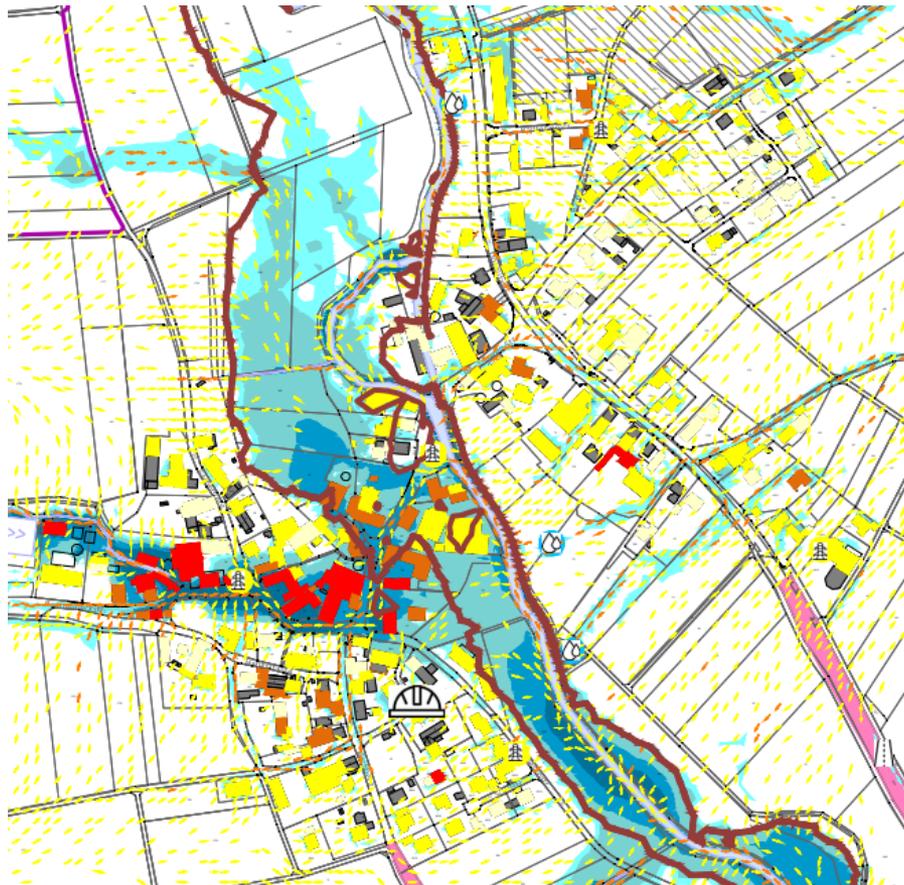
## N100 Brachstadt (wild abfließendes Wasser)

### Betroffenheit Gebäude (Wasserstand nahe Außenkante)

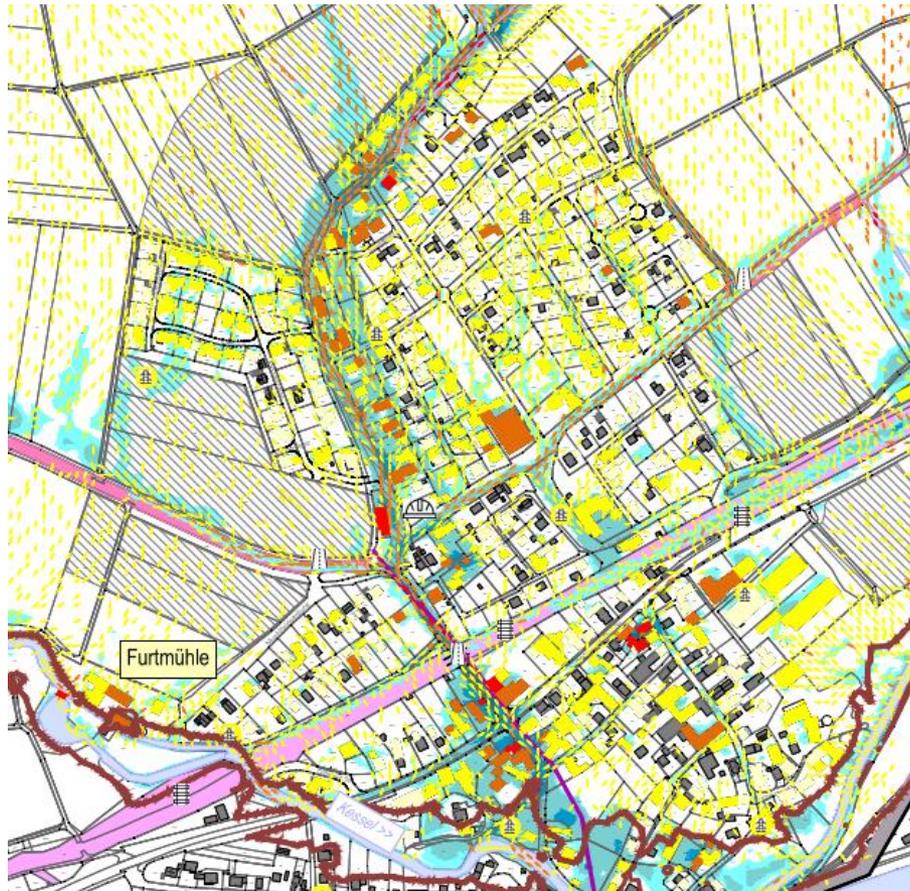
## N100 Erlingshofen (wild abfließendes Wasser)

### Betroffenheit Gebäude (Wasserstand nahe Außenkante)

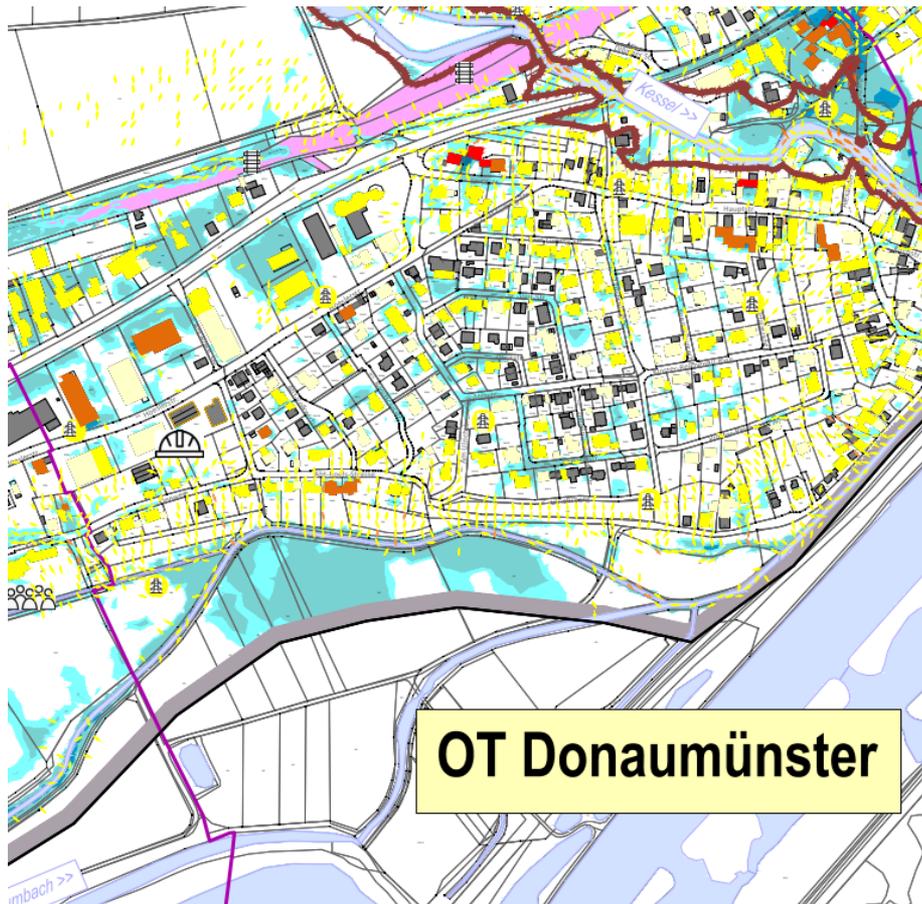
## N100 Donaumünster (wild abfließendes Wasser)

### Betroffenheit Gebäude (Wasserstand nahe Außenkante)

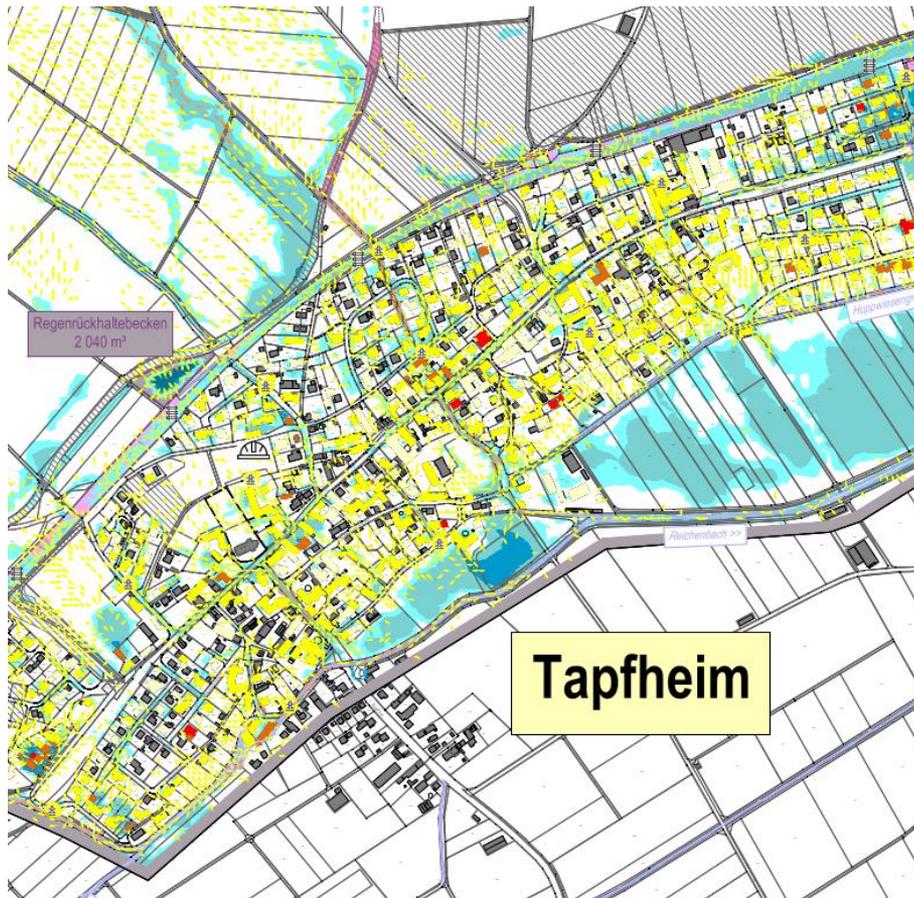
## N100 Tapfheim (wild abfließendes Wasser)

### Betroffenheit Gebäude (Wasserstand nahe Außenkante)

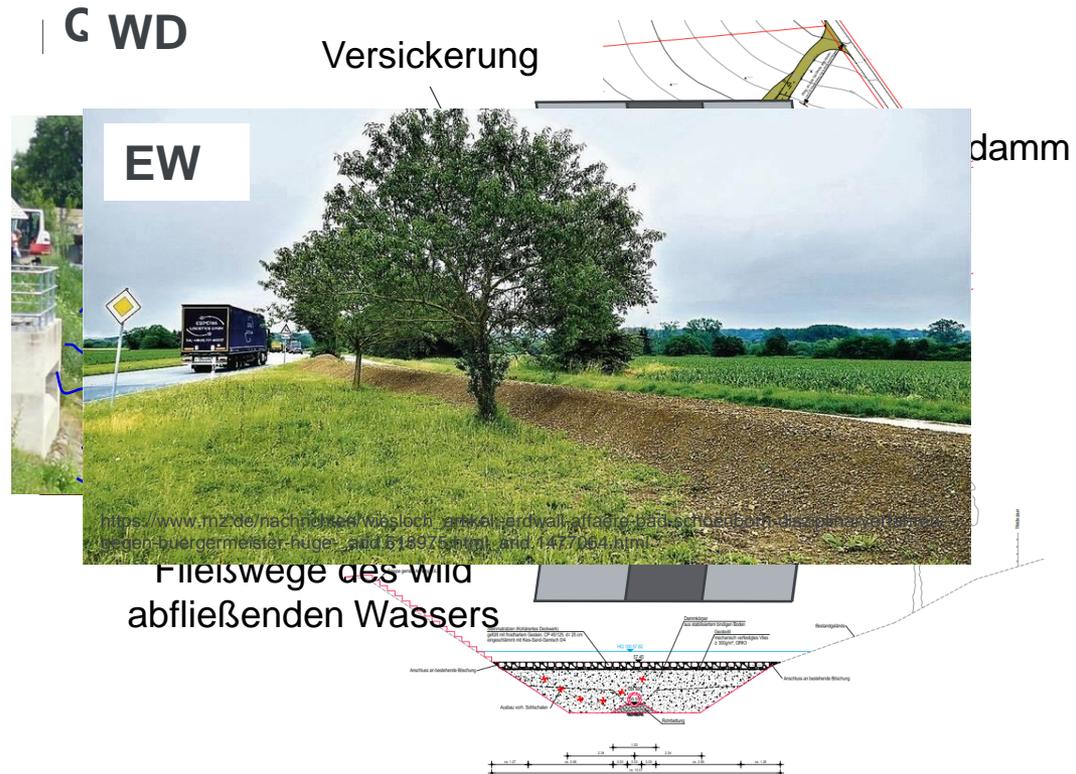
- Hochwasserrückhaltebecken
- Querriegel/Querverwallungen
- Wegedämme
- Erdwall

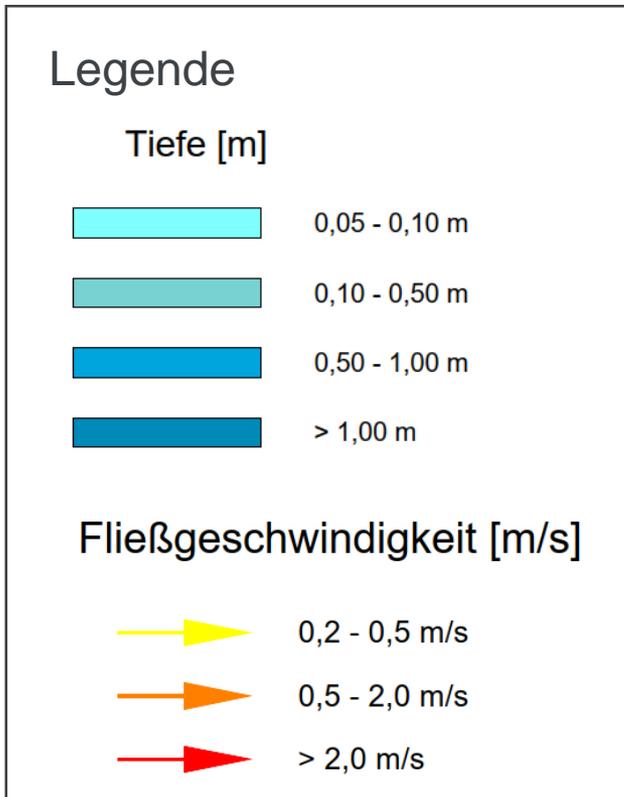
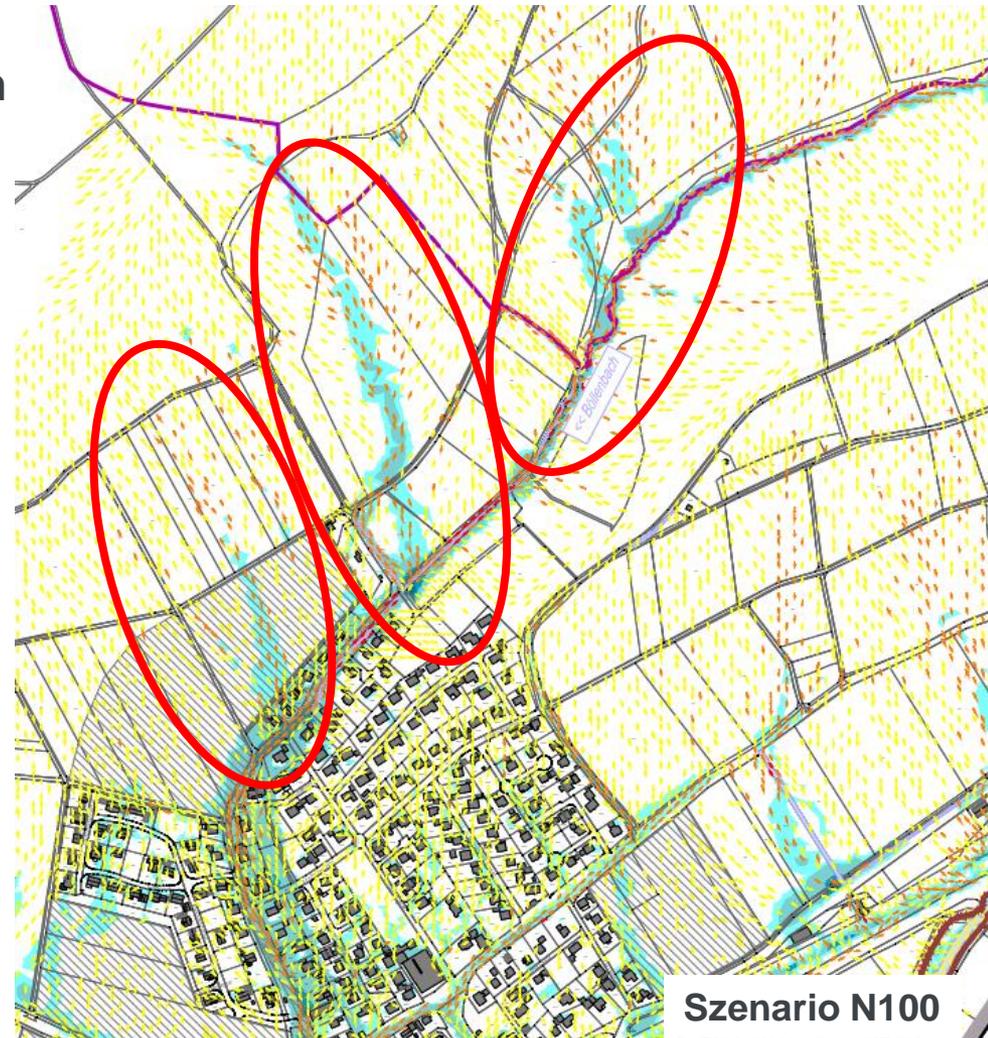
Beispiel: OT Erlingshofen – Böllenbach

Szenario N100

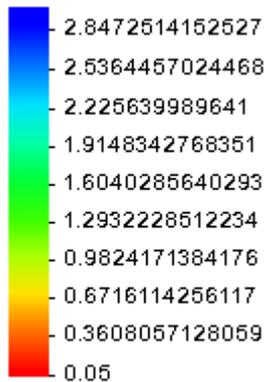
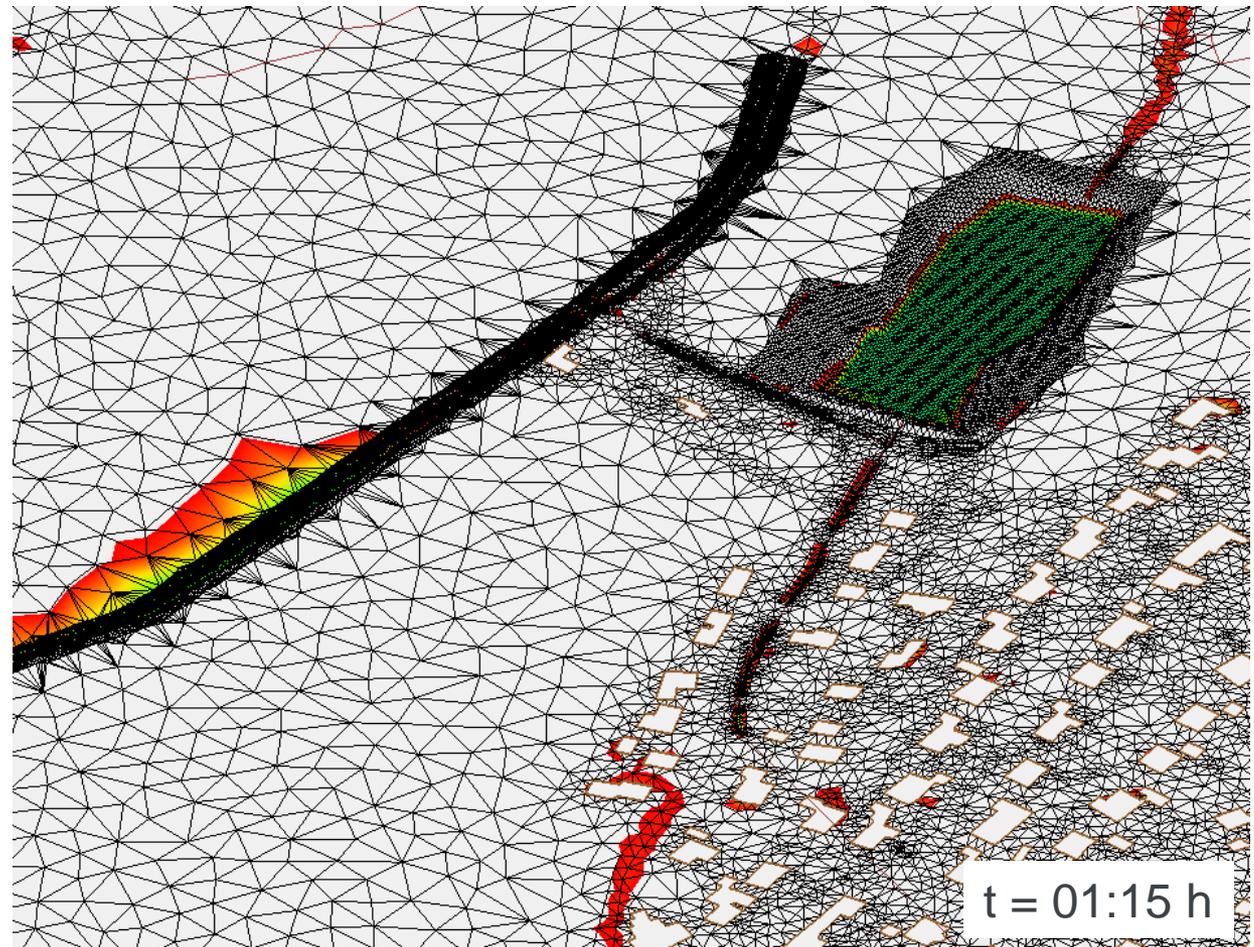
Beispiel: OT Erlingshofen – Böllenbach

Szenario N30

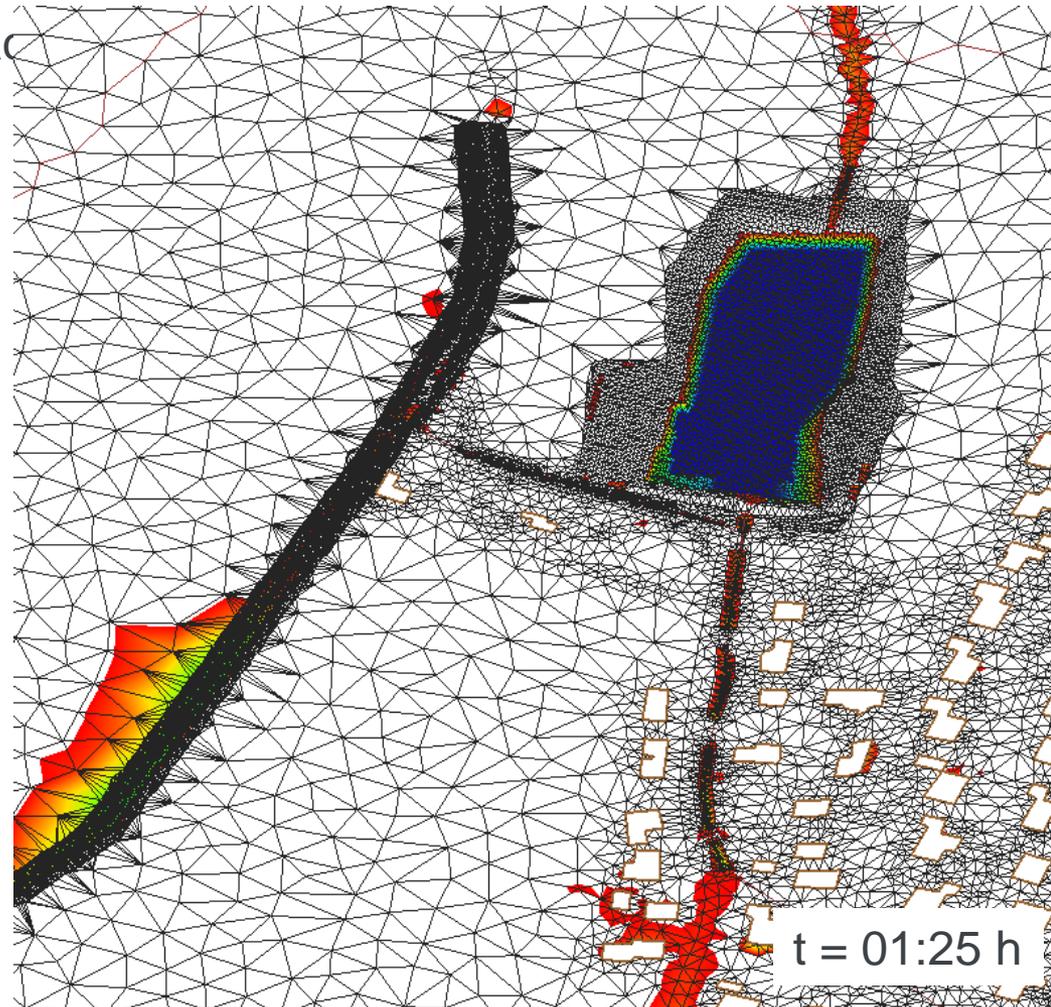
Beispiel: OT Erlingshofen – Böllenbach

Szenario N100 + 15%

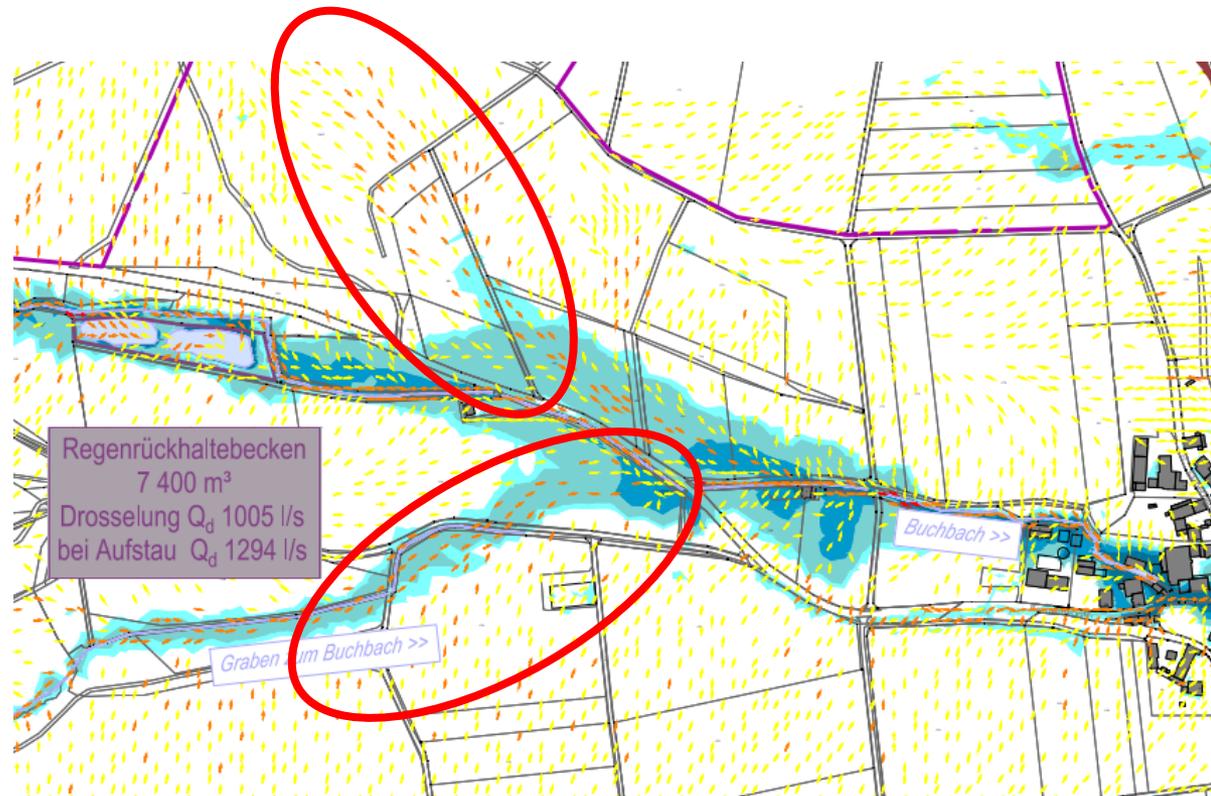
Beispiel: OT Brachstadt – Buchbach

Szenario N100

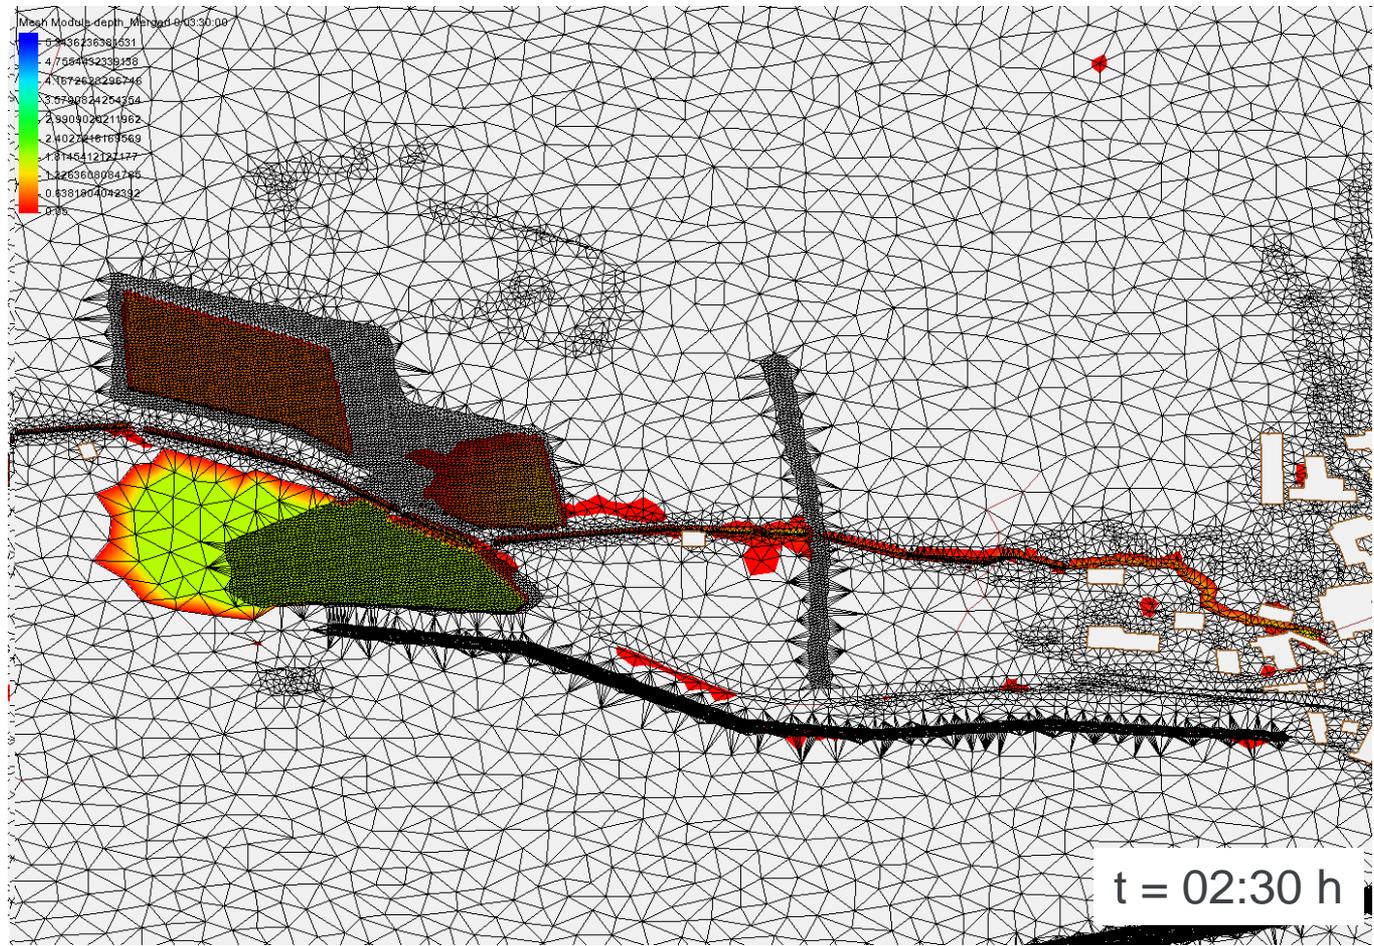
Beispiel: OT Brachstadt – Buchbach

Szenario N30
