GEMEINDE TAPFHEIM

BÜRGERVERSAMMLUNG AM 12.05.2022

VORSTELLUNG  
INTEGRALES KONZEPT ZUM KOMMUNALEN  
STURZFLUT-RISIKOMANAGEMENT

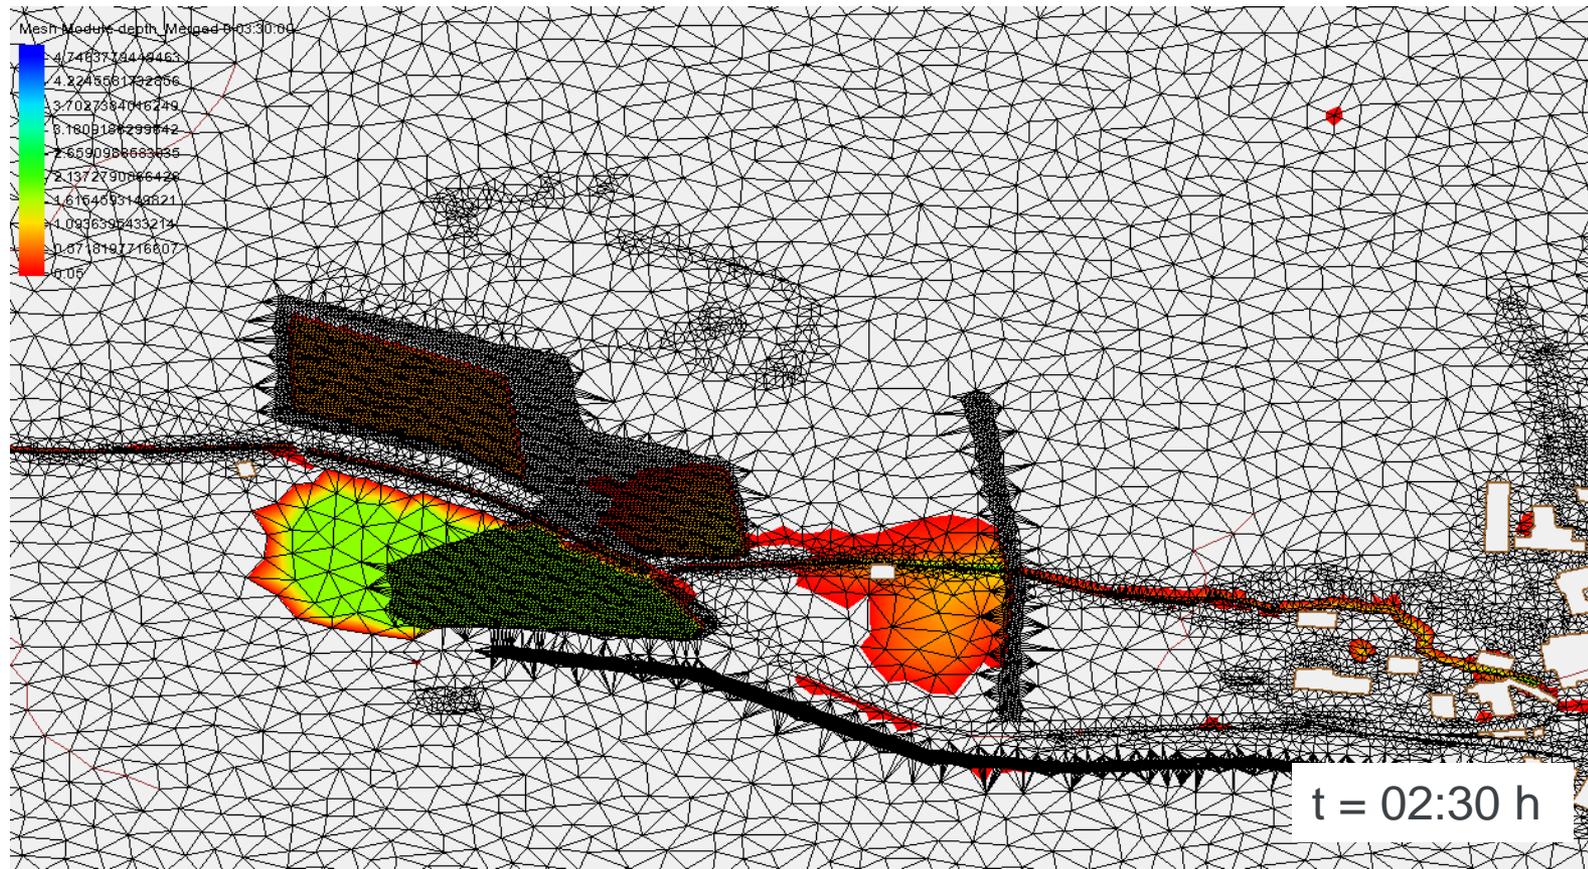
Beispiel: OT Brachstadt - Buchbach

Szenario N100 + 15%

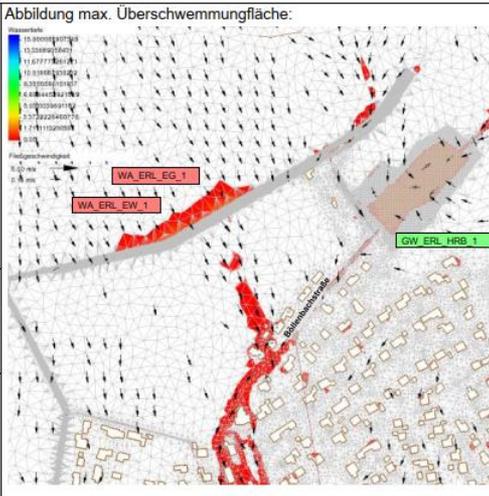
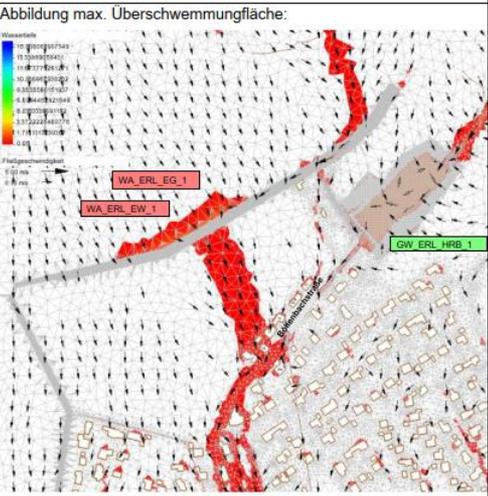
Maßnahmen Nr.	Risikoreduktion (Auswertung Modell Planzustand mit Abbildung des Wasserstandes ab 0,05 m)		
	N30	Abbildung Modellausschnitt Planzustand	N100 + 15%
<b>Erlingshofen</b>			
GW_ERL_HRB_1	Böllenbach: - keine Betroffenheiten durch Gewässerhochwasser entlang des offenen Böllenbachverlaufs	Abbildung max. Überschwemmungsfläche:

Abbildung max. Überschwemmungsfläche:

GW_ERL_QR_1	- im Bereich der Gewässerverrohrung Überschwemmungsflächen durch wild abfließendes Wasser		
GW_ERL_QR_2	- Rückhalt des Gewässerhochwassers durch HRB gewährleistet		
GW_ERL_QR_3	- H30-Schutz konzeptionell erreicht		
GW_ERL_QR_4			
WA_ERL_EG_1	- Rückhalt des wild abfließenden Wassers aus Nord-Westen durch EG und EW - bei Modellierung Planzustand Überlauf des EW; leichte Betroffenheit Böllenbachstraße Nr. 27, 29 und 31 - N30-Schutz konzeptionell nicht 100% erreicht -> Objektschutzmaßnahmen zusätzlich erforderlich	- höheres Aufkommen von wild abfließendem Wasser im Siedlungsgebiet - Betroffenheiten an der Böllenbachstraße Nr. 37, 35, 33, 31, 29 und 27 durch wild abfließendem Wasser aus Nord-Westen - N100+15%-Schutz konzeptionell nicht erreicht

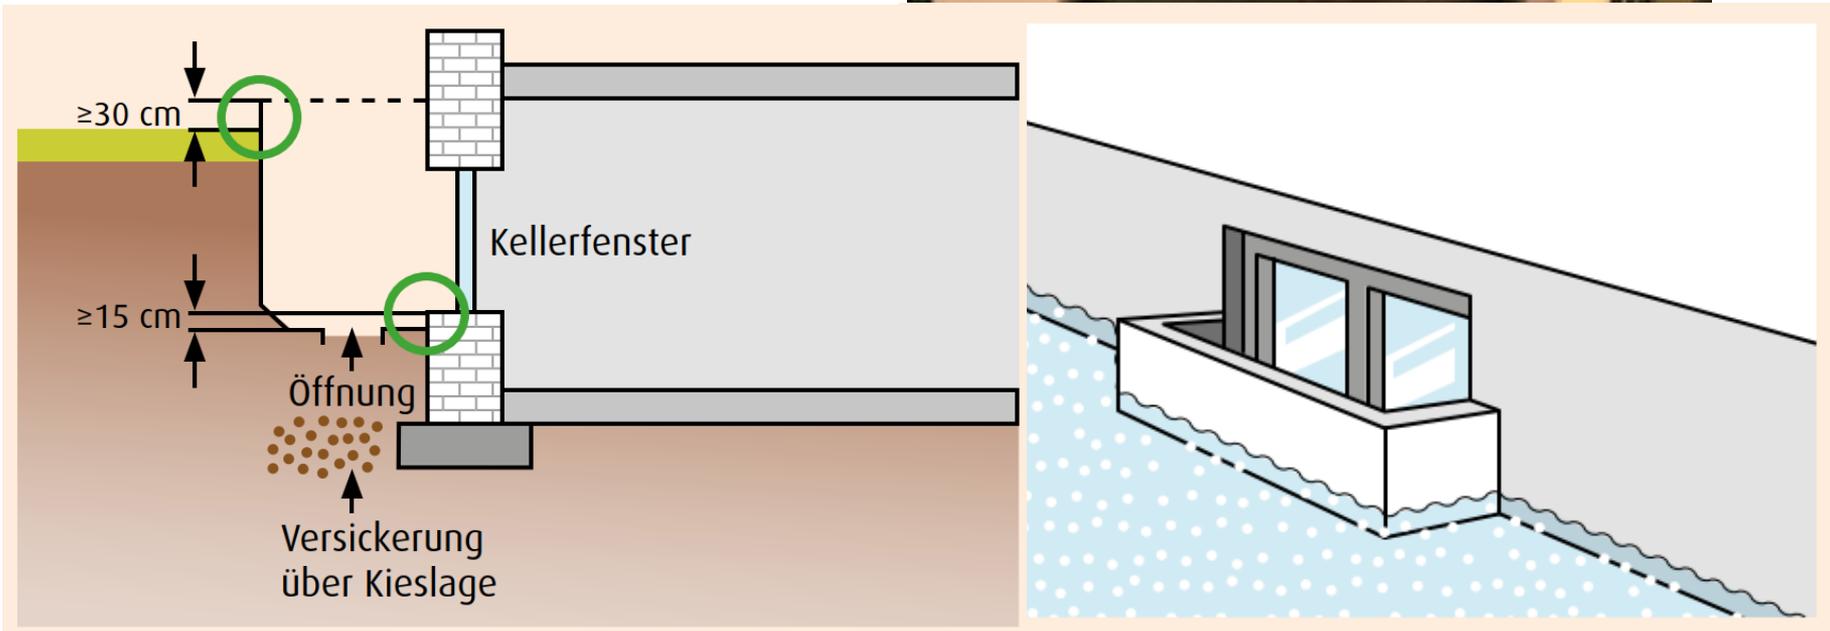
## Objektschutzmaßnahmen

## Aufkantung von Lichtschächten, wasserdichte Kellerfenster, Stembalkensysteme

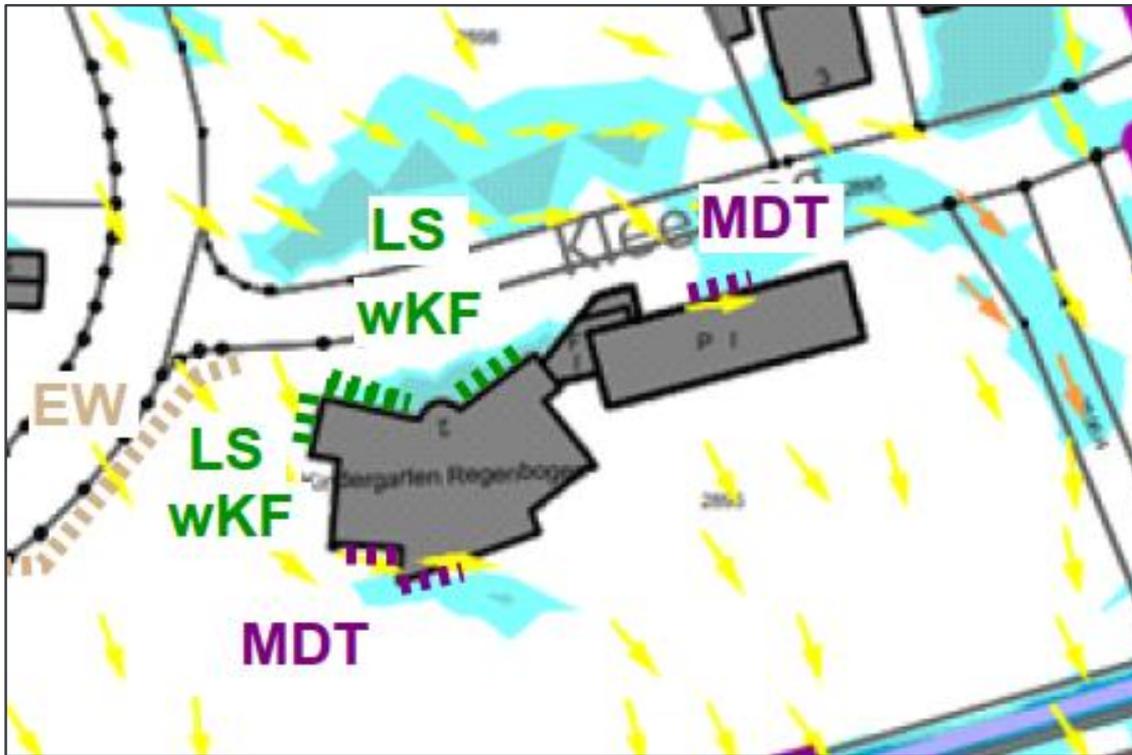
## OT Tapfheim – Kindergarten im Kleeweg

- LS** Aufkantung Lichtschacht
- wKF** wasserdichte Kellerfenster
- EW** Erdwall
- MDT** mobiles Dammbalkensystem Tür

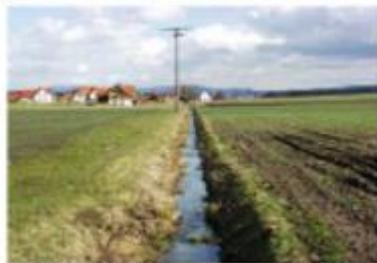
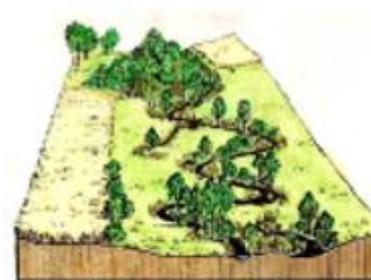
begradigter Flusslauf

mäandernder Flusslauf
